KONYA ALAEDDİN CAMİİ TEMEL ZEMİNİ DAVRANIŞ MODELLEMESİ

Turhan Karadaylar
İnşaat Yüksek Mühendisi, ZETAŞ Zemin Teknolojisi A.Ş.
Prof. Dr. Turan Durgunoğlu
İnşaat Mühendisliği Bölümü, Boğaziçi Üniversitesi

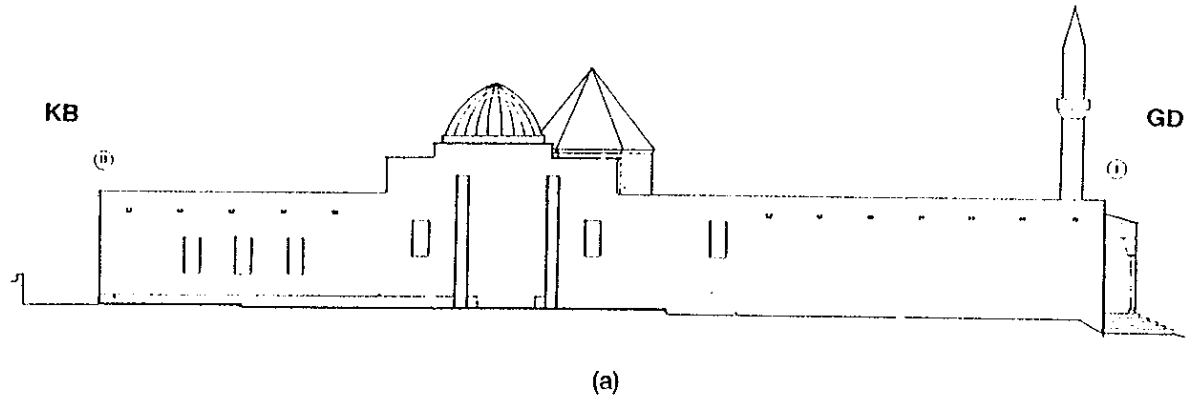
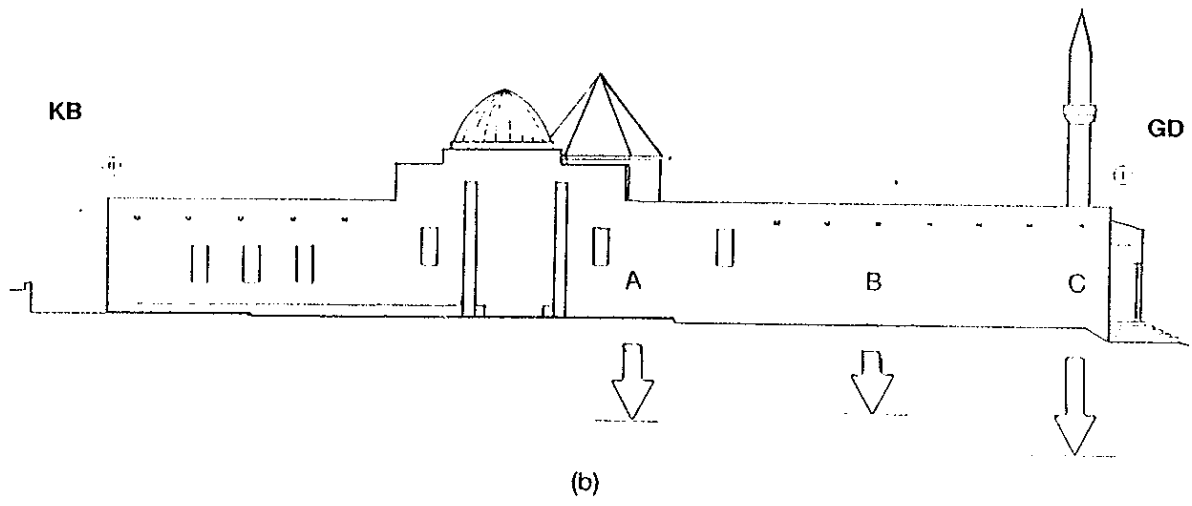
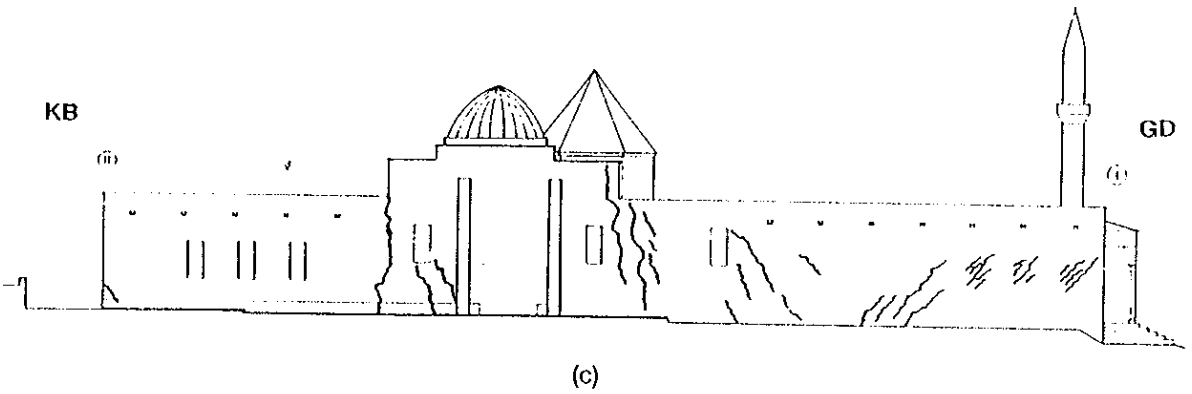
ŞEKİL 8 Konya Alaeddin Camii, Güney-Doğu Duvarı Çatlak Oluşma Mekanizması

Bu durumda cami Güney-Doğu duvarının Şekil 8(b)'de gösterildiği şekilde farklı oturmalarından etkilendiği gözönünde bulundurularak, Şekil 8(c)'de, oluşan çatlak sistemleri açıklanabilir. Ayrıca Şekil 8(c)'de çatlak sistemleri Şekil 7(b)'de gösterilen potansiyel çatlak doğrultuları ile oldukça iyi bir uyum içerisinde. Benzer şekilde, caminin diğer duvarlarında oluşan çatlak sistemleri farklı oturmalara bağlı olarak açıklanabilir. Ancak, çatlak oluşmasında aynı anda etki eden farklı faktörlerin varlığı gözardı edilmemesi gereken bir husustur.

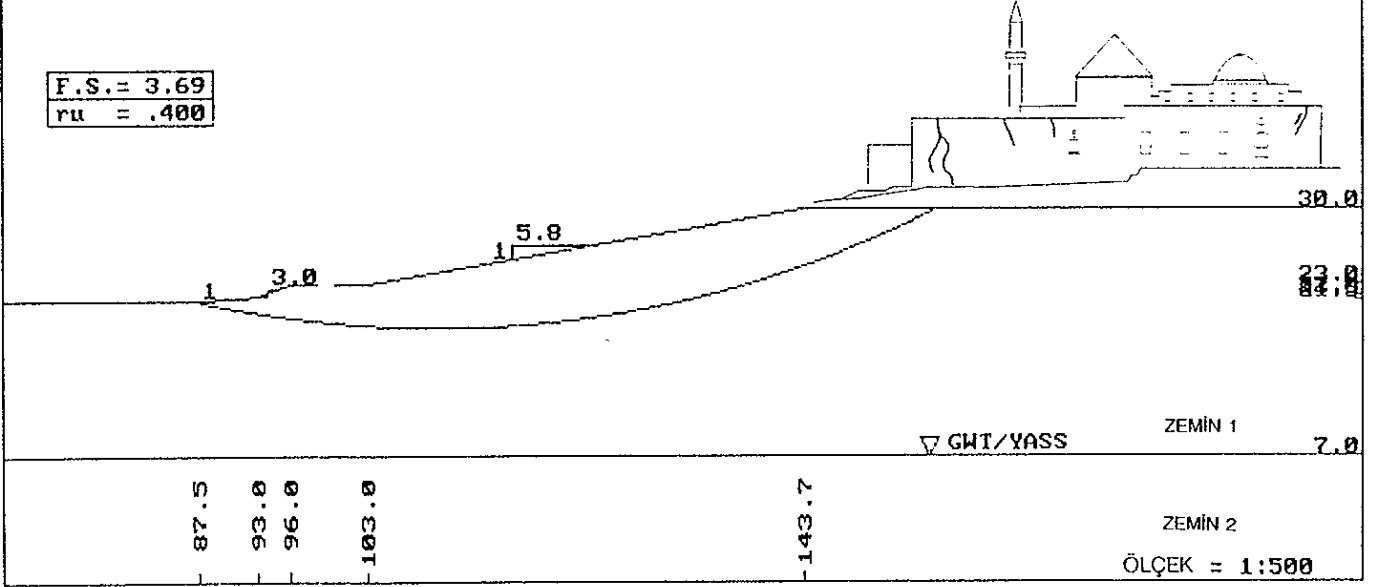
ŞEKİL 12 Konya Alaeddin Camii, D-B Yönünde Stabilité Analizi

F.S. = 3.34
ru = .400

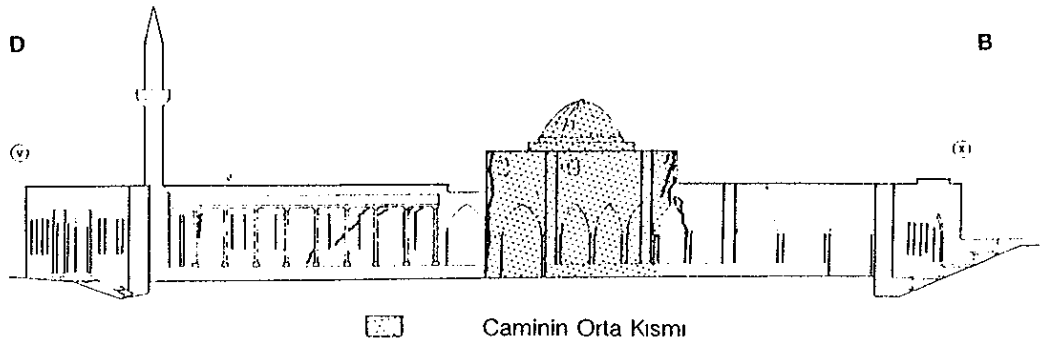
ŞEKİL 14 Konya Alaeddin Camii, Orta Kısım ile Diğer Kısımlar Arasındaki Süreksizlikler

Buna ilaveten, bir doğrultu boyunca oluşan küçük deformasyonlar üst çatı döşemesinin sürekli olmasından dolayı Doğu ve Batı kesimlerin orta kesimle birleştiği yerde bina yüksekliği boyunca uzanan çatlakların oluşmasına neden olmuştur. Buna yapının kendine özgü süreksizliklerinin de katkısı olmuştur. Şekil 14'te gösterilen ve binanın orta kısmını Doğu ve Batı kısımlarından ayıran süreksizlikler yapının bu kesimlerinin farklı zamanlarda ve farklı tekniklerle yapılmış olmasından kaynaklanmaktadır. Sonuçta bu süreksizlikler bu kesimlerde tüm yapı yüksekliğince çatlakların oluşmasına neden olmuştur.

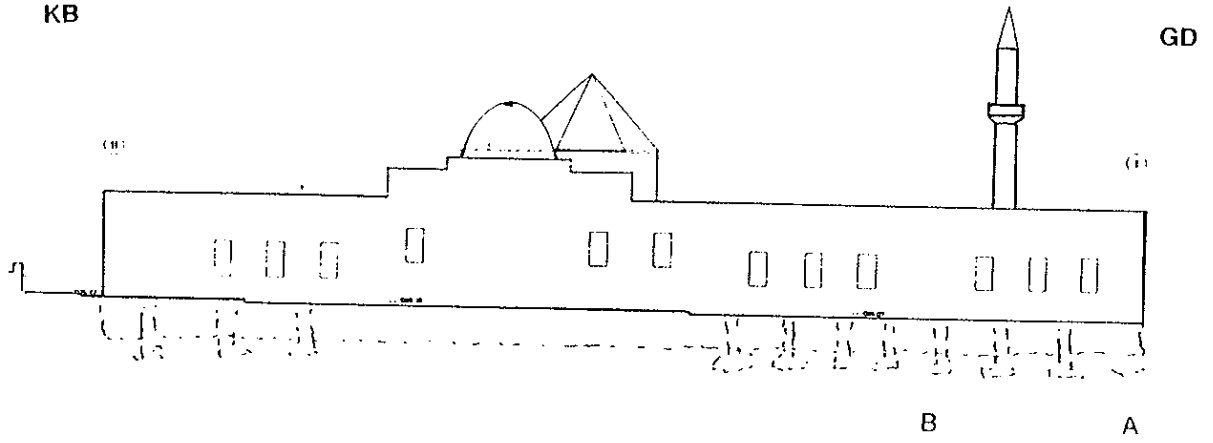
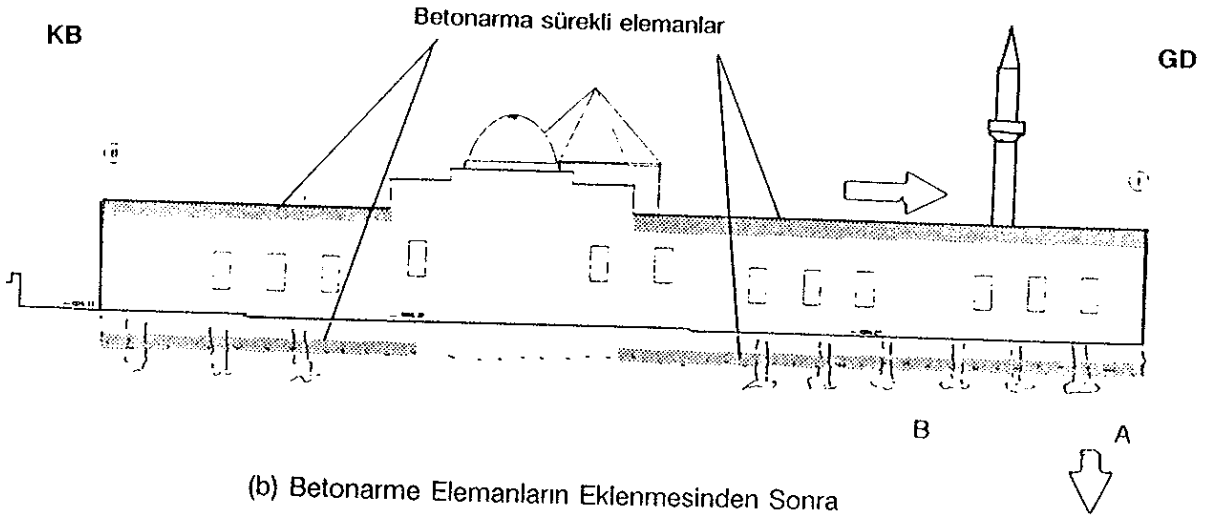
ŞEKİL 13 Konya Alaeddin Camii,
Betonarme Elemanların Eklenmesinden Önce ve Sonra Yapının Durumu

göstermektedir. Bu durumun üstyapıya sonradan yapılan eklemelerden ve restore amacıyla alınan önlemlerden kaynaklandığı sonucuna varılabilir. Diğer bir deyişle, temel zemininden kaynaklanan düşey yöndeki deformasyonlar yatay yönde deformasyonlara yol açabilmektedir. Caminin Doğu ve Batı kesimlerindeki taş kolonların altındaki kaidelerinin betonarme bağ kirişleri ile birbirlerine bağlandığı ve bu kesimlerin çatılarının kaldırılarak betonarme sürekli döşeme şeklinde tekrar döküldüğü belirtilmektedir. Uygulanan bu önlem yapının kısmi çökmesine yolaçabilecek deformasyonlardan ötürü hasar görmesini engellemiştir. Bunun yanı sıra yapının kısmi çökmesine mani olurken problemin daha geniş bölümde yayılmasına kaynak teşkil etmiştir. Bu durum yapının davranışını tamamiyle değiştirmektedir. Şekil 13 (a) ve (b)'de sırasıyla, yapının bu sürekli betonarme elemanlar eklenmeden önceki ve sonraki durumu gösterilmektedir.

Üstyapıya betonarme elemanların eklenmesinden önce yapının bu boyutta deformasyonlara maruz kalması halinde muhtemelen davranışı farklı olacaktır. Örneğin, Şekil 13(a)'daki A ve B noktaları arasında oluşacak bir farklı oturmanın bu iki nokta arasında bir çatlakla yol açması beklenirdi. Ancak, sürekli elemanlarla aşağıdan ve yukarıdan bağlı olduğu halde aynı farklı oturmanın yapıda halihazırda gözlenen türde çatlaklara yol açması oldukça yüksek bir olasılıktır. Başka bir deyişle, Şekil 13(b)'de gösterildiği şekilde A noktasındaki bir düşey deformasyon B noktası etrafında bir dönme veya yatmaya neden olabilecektir. Bu durum, caminin doğu kesimindeki taş kolonlarda görülen tipik kesme çatlakları ile doğrulanmaktadır. Düşey deformasyonlar sonucu oluşan yatay deformasyonlar sonuçta taş kolonların dayanamayacağı büyüklükte bir kesme kuvvetinin oluşmasına yol açmıştır.

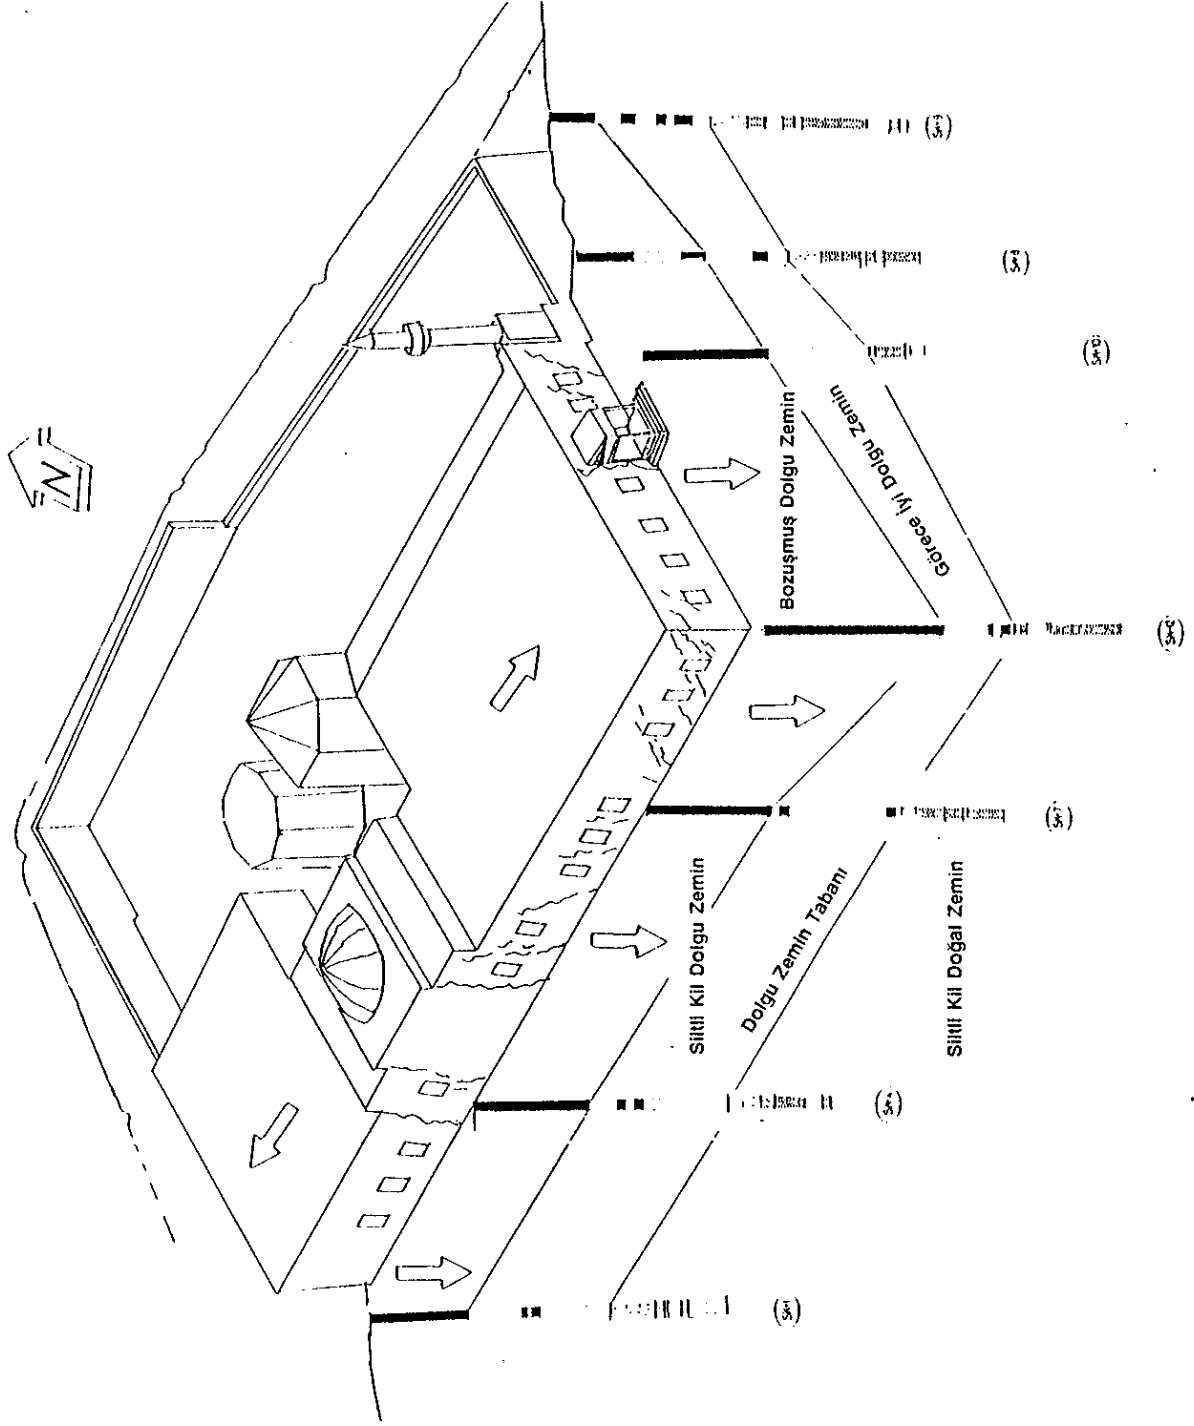
ŞEKİL 15 Konya Alaeddin Camii, Deformasyon Mekanizmasının Şematik Gösterimi

Yapılan modelleme çalışması sonucunda deformasyon mekanizmasının şematik gösterimi Şekil 15'te sunulmaktadır.
