KONYA ALAEDDİN CAMİİ TEMEL ZEMİNİ DAVRANIŞ MODELLEMESİ

Turhan Karadaylar
İnşaat Yüksek Mühendisi, ZETAŞ Zemin Teknolojisi A.Ş.
Prof. Dr. Turan Durgunoğlu
İnşaat Mühendisliği Bölümü, Boğaziçi Üniversitesi

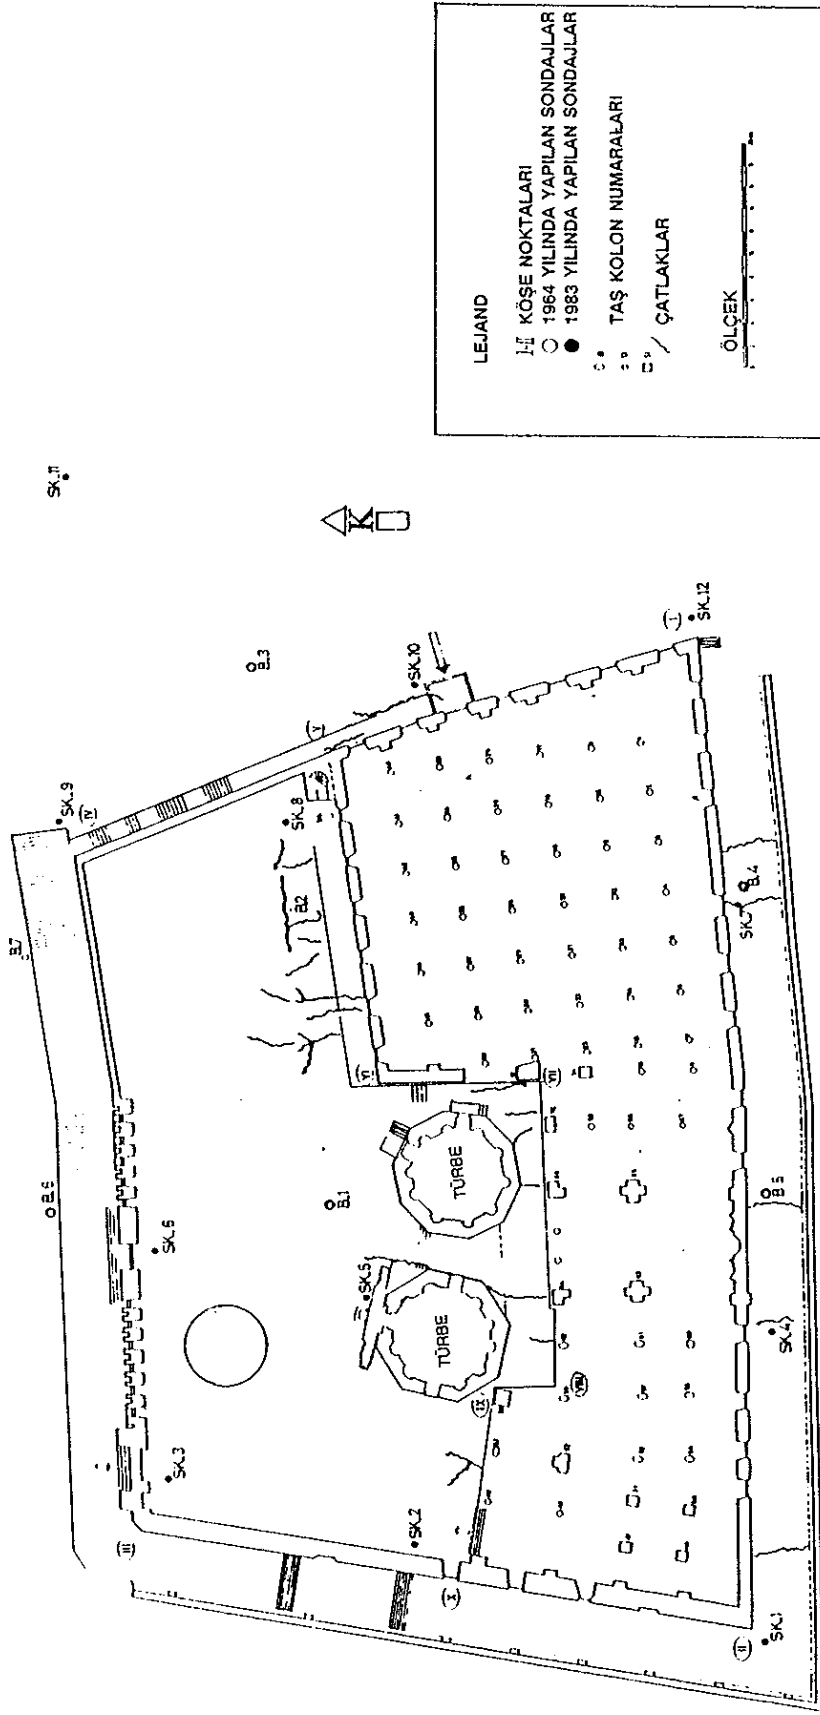
ŞEKİL 1 KONYA ALAEDDİN CAMİİ PLANI (Durgunoğlu, (1983))

Zemin davranışının anlaşılabilmesi ve problemin doğru olarak tanımlanması uygulanacak önlemlerin ve zemin ıslahı yönteminin seçilmesinde belirleyici bir faktördür. Bu amaçla, detaylı ve kapsamlı zemin etüd çalışmaları 1983 yılında yürütülmüş ve problemin tanımlanmasına yönelik ilk adım atılmıştır (Durgunoğlu, ve diğ. (1983)). Bu çalışmalar sonucunda daha önce yapılmış çalışmalar da gözönünde bulundurularak üstyapıda oluşan çatlakların cami temellerinin farklı oturmalarından kaynaklandığı tespit edilmiştir. Farklı oturmalara neden olan faktörlerin en önemlisi ise caminin temel zemininin yapay bir dolgu olması ve bu zemin içinde yakında ve cami civarında bulunan su deposu, su boruları, havuz

ve yağmur suyu gibi kaynaklardan sızan suların, temel zemini içinde yıkanma yoluyla boşluklar oluşturması olarak belirlenmiştir.

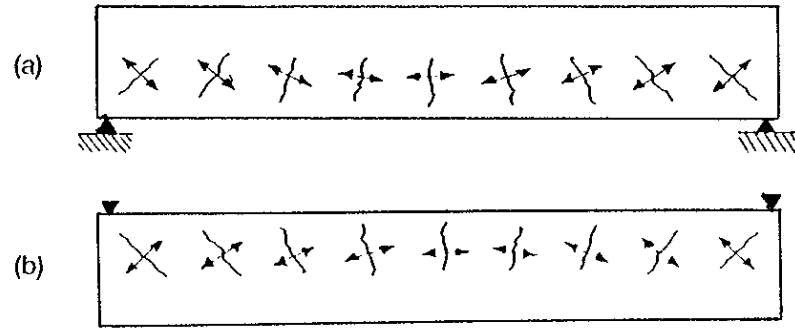
ŞEKİL 7 Basit Mesnetli Kirişte Potansiyel Çatlak Yönleri

Deformasyonlara maruz kalan malzemeler içinde gerilmeler oluşur. Bu deformasyonlar sonucu oluşan gerilmeler malzemenin dayanımını aşarsa çatlaklar gözlenir. Konya Alaeddin Camii'ndeki çatlak sistemlerini ve oluşma mekanizmasını anlamak amacıyla Şekil 7(a)'da basit mesnetli bir kirişteki potansiyel çatlak yönleri gösterilmiştir. Basit mesnetli bir kirişte potansiyel çatlak yönleri oluşan asal çekme gerilmelerine dik yönde oluşmaktadır. Bu çatlak doğrultularını caminin Güney-Doğu duvarı boyunca oluşan çatlak sistemleri ile karşılaştırabilmek amacıyla yine aynı basit mesnetli kiriş, ters şekilde çizilerek Şekil 7(b)'de gösterilmiştir. Bu durumda, 8(a), 8(b) ve 8(c)'de özetlenen Konya Alaeddin Camii Güney-Doğu duvarının çatlak oluşma mekanizması Şekil 7(b) ile karşılaştırılabilir. Şekil 8(a)'da duvarın ilk durumu gösterilmektedir. Cami temellerinin farklı oturmalarına maruz kaldığı bilinmektedir. Özellikle caminin güney cephesi ve doğu köşesine yakın konumda yeraltında mevcut bulunan ve uzun yıllar Konya şehrinde su deposu amacıyla kullanılan büyük su sarnıcından sızan suların caminin altındaki ve bu kesimlerdeki dolgu zeminin ileri derecede bozuşmasına yol açtığı belirlenmiştir (Durgunoğlu, ve diğ. (1983)).

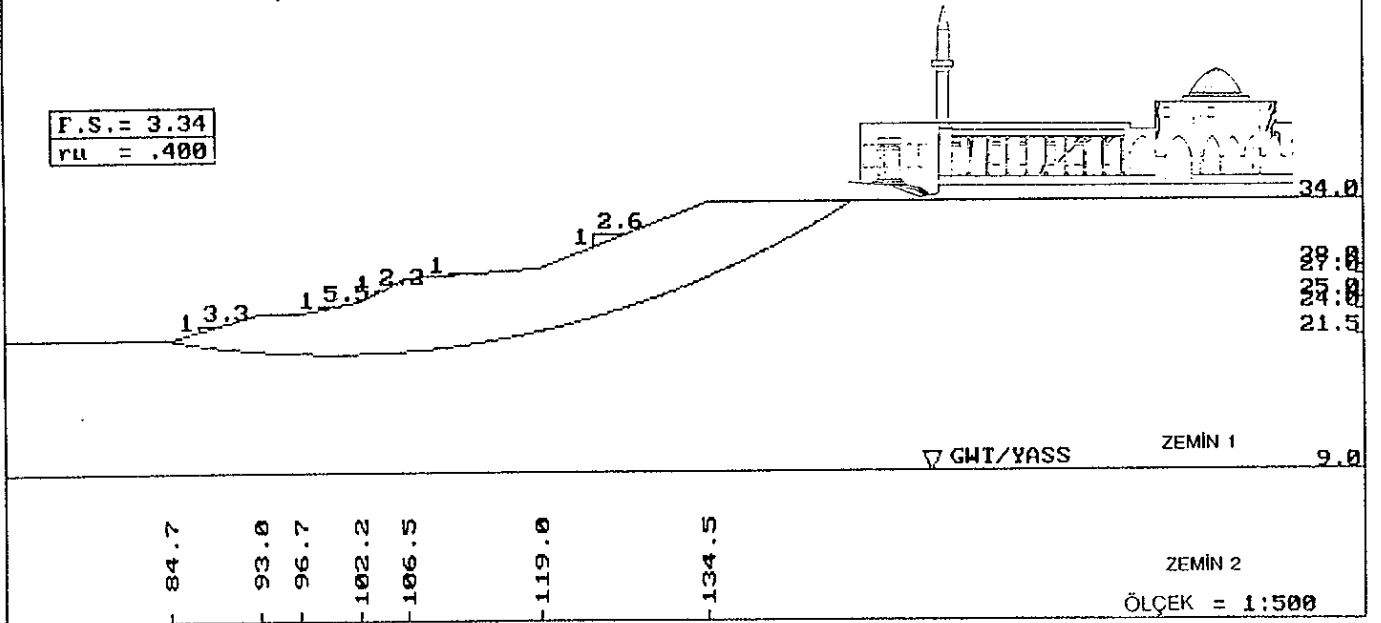
GEOTEKNİK ÖZELLİKLER			
ZEMİN	c'	ϕ'	δ
	kN/m ²	(deg)	kN/m ³
1	30.0	25.0	19.00
2	100.0	35.0	19.00

F.S. = 3.34
ru = .400
